DIE KATASTROPHE DER DEEPWATER HORIZON
EINE URSACHENFORSCHUNG IM KONTEXT DER
THEORIE DER HIGH RELIABILITY ORGANIZATIONS

Soziologisches Arbeitspapier Nr. 34/2013

Arbeitspapier Nr. 34 (Oktober 2013)

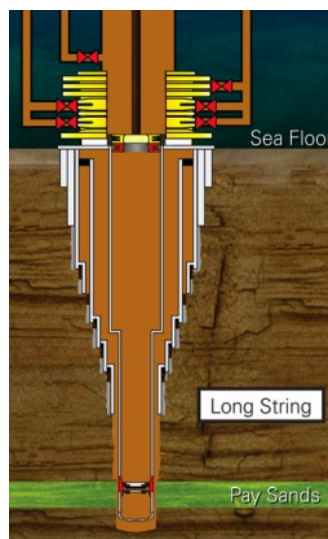
Abbildung 1: „long string“
Quelle: OSC 2011a: 95

Zu den wesentlichen technischen Fehlern gehört der Einsatz bestimmten technischen Materials. Bei der Konstruktion der Produktionsröhre wurde auf einen „long string“ statt auf einen „liner“ zurückgegriffen. So wurde der Arbeitsprozess verkompliziert, ohne dass dies gleichzeitig zu einer erhöhten Wachsamkeit bezüglich möglicher Fehler führte (vgl. OSC 2011a: 115). Ebenso wurde, unter anderem durch mangelnde Planung, eine zu geringe Anzahl an Zentrierern für die Zementierung verwendet. Statt der sechzehn geforderten Zentrierer waren lediglich sechs verfügbar bzw. weitere Zentrierer eines anderen Typs. Die geänderte Anzahl wurde dabei zwischen BP und Halliburton nicht ausreichend kommuniziert und führte so nicht zu der nötig gewordenen neuen Risikobewertung. Statt einer umfangreichen neuen Analyse und Gesamtbetrachtung wurde lediglich das mögliche Risiko durch variierte Materialien eingeschätzt (vgl. ebd.: 115f.).

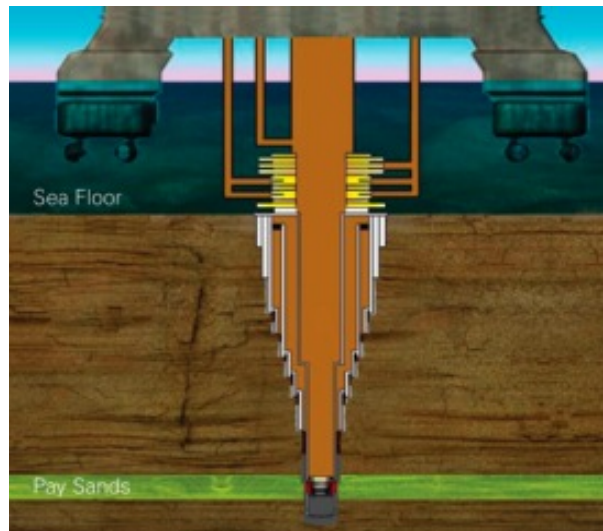
Abbildung 2: Zementpfropfen
Quelle: OSC 2011a: 103

Zur mittigen Zementierung dieses Produktionsrohres benötigte man 16 Zentrierkörbe, BP konnte jedoch nur sechs zur Verfügung stellen. Alternativ wurden – vermeintlich unzulängliche – Zentriermanschetten geliefert, welche aufgrund der dadurch potentiell steigenden Komplexität nicht verwendet wurden (vgl. ebd.: 96f.). Alarmiert durch den Zwischenfall am 09. April erhielt man von Halliburton, als Lieferant des Zements, hohe Auflagen bezüglich des Zement-Designs, zum anderen wurden diverse Kompromisse festgelegt, um das Risiko des Rücklauf-Verlusts zu verhindern: Die Menge des Bohrschlammes, welche vor der Zementierung durch das Bohrloch zirkuliert, wurde auf etwa 1/10 der ursprünglichen Menge begrenzt, obwohl diese benötigt wird, um eine gründliche Reinigung des Bohrlochs zu gewährleisten. Der Zement sollte mit einer geringen Rate von 4 bpm heruntergepumpt werden. Zudem wurde die Zementmenge reduziert, sodass diese die ölführende Schicht nur noch um 150 Meter überragte – anstatt, wie in den BP-Richtlinien vorgeschrieben, um 300 Meter (vgl. ebd.: 100).

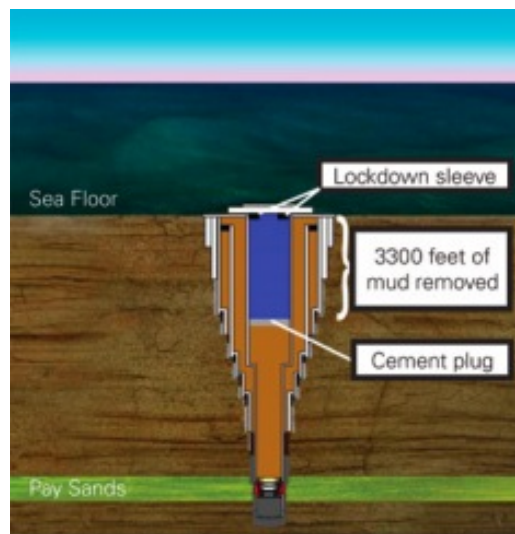
Abbildung 3: Vorübergehende Stilllegung

BP hatte diesbezüglich die Details des Verfahrens kurzfristig verändert und dies erst wenige Stunden zuvor der Crew kommuniziert. Insgesamt unterschied sich diese Stilllegung in etlichen Punkten von den bisherigen Standardverfahren und den gesetzlichen Vorschriften, was beispielsweise die Höhe des Backup-Pfropfens oder den vollständigen Ersatz von Bohrschlamm durch leichteres Meerwasser anbelangte (vgl. OSC 2011a: 102ff).³

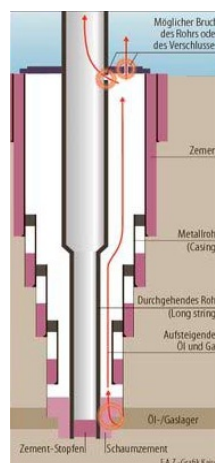
Abbildung 4: Öl- und Gasleck
Quelle: Küffner 2010: 27

Von 21:40-21:43 Uhr begann das Bohrloch Schlamm, Öl und Gas auf die Plattform zu speien – es kam zu einem Blowout und somit zu einem klaren Anzeichen für einen Kick, einem unkontrollierten Druckanstieg im Bohrloch durch nahegelegene Gas- oder Ölreservoir. Die Crew ergriff sofort Notfallmaßnahmen: Sie schloss den BOP und leitete das Material in andere Behälter um. Das Gas war jedoch schon ins Steigrohr oberhalb des BOPs eingedrungen (vgl. ebd.: 112).

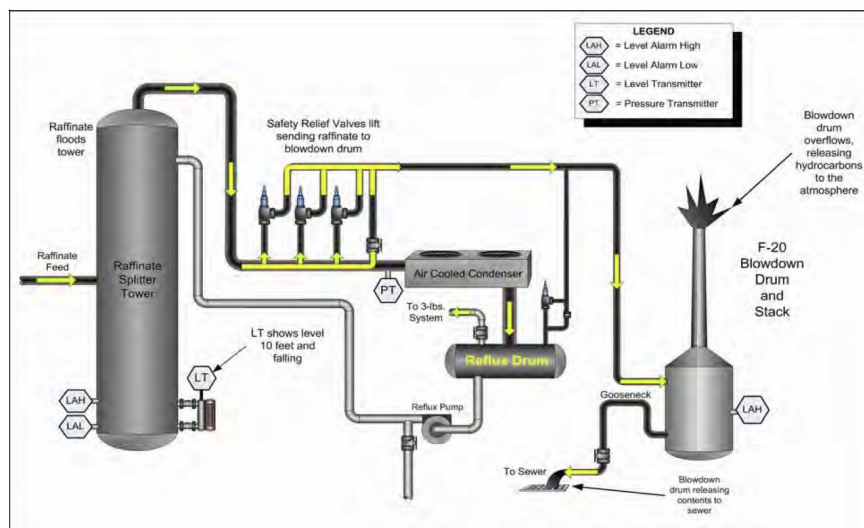
Abbildung 6: Aufbau und Unfallursache
Quelle: CSB 2007: 63

Dadurch öffneten die Sicherheitsventile zu spät und der Rückhaltebehälter überfüllte. Es kam zu einer pulsierenden Quelle, die hochentflammare Flüssigkeit auf den Boden der Raffinerie spie. Obwohl alle Heißenarbeiten eingestellt wurden, entzündete sich dieses Gasmisch, vermutlich aufgrund eines im Leerlauf parkenden Fahrzeugs. Es kam zur Explosion. Alle Todesfälle geschahen in und um temporär aufgestellte Arbeitscontainer, welche vor der Inbetriebnahme
